計 装 設 備 維 持 規 格

(2011年10月20日追補)

I 付属書 C 計装設備に対する雷保護対策

Ⅱ.6 付属書 A 調節弁・緊急遮断弁のトラブル事例

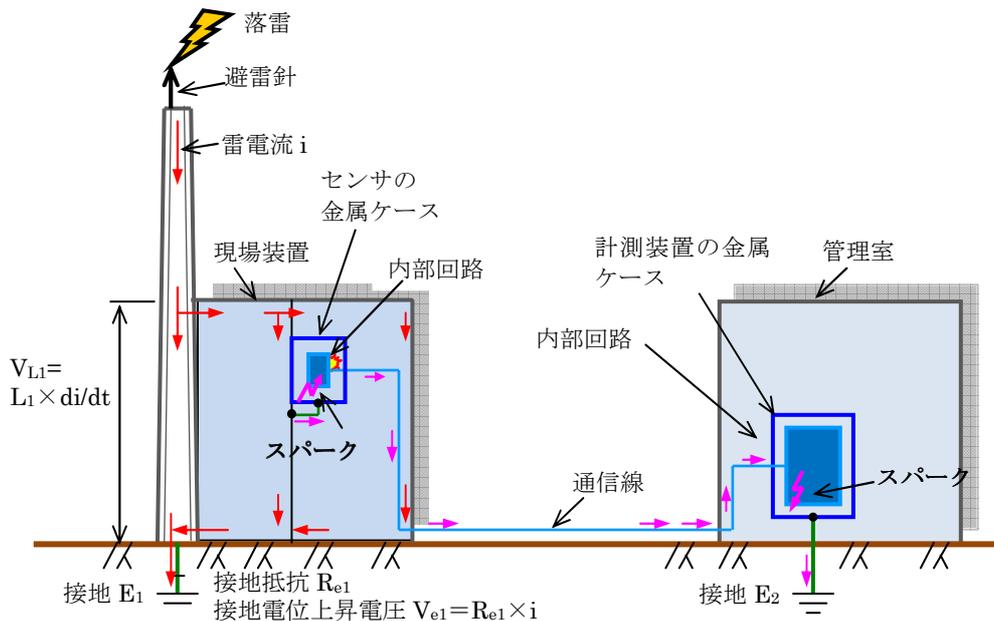
図 3.2.1 現場装置に落雷があった場合の雷電流経路

現場装置に落雷があった場合の事例を以下に示す。雷被害のあった当日は、施設上空を横切る形で寒冷前線が通過し落雷を伴う豪雨となった。施設内にも多数の落雷があり、このうちの一発の雷が煙突等の高構造物に直撃した。この施設では現場装置側及び管理室側ともに雷害対策はなされておらず、現場側装置、管理室側装置に雷被害が発生したものである。この装置以外にも周辺の I T Vカメラ、その他装置に被害が発生している。

現場装置に落雷があると、雷サージ電流による接地電位上昇電圧 V_{e1} と雷電流流入経路のインダクタンス成分による誘導電圧 V_{L1} の和の過電圧インパルスが発生する。

図 3.2.1 の現場側装置に引き込まれている通信線の電位は遠方にある管理室の電位となっているので、通信線の接続されたセンサ回路も管理室の電位となっている。落雷により発生する雷過電圧が現場装置ケースと内部にあるセンサ回路間にスパークを発生させ現場機器を破壊する。同時に通信線により接続されている遠方の管理室側装置の回路と接地 E_2 間にも同じ雷過電圧が印加され管理室側装置も破壊したと想定される。

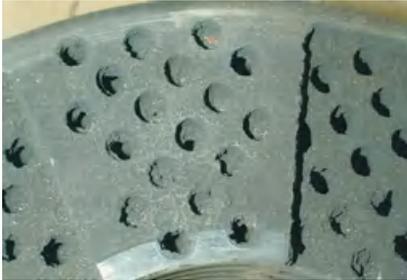
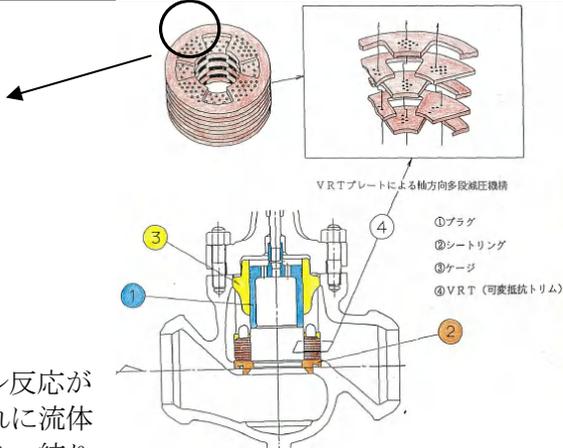
事例 1

件名	スケール付着による容量不足発生
使用条件	流体／使用場所／使用期間 : 給水／発電設備／2年 圧力／差圧／温度 : 17MPa／3.2MPa／223℃
仕様	弁／操作器型式／弁口径 : 多段減圧トリムグローブ弁／シリンダ式／8B 本体／プラグ／ケージ材質 : SCPH21／SUS630 チッカ処理／SUS403 Ni 系メッキ
部位	トリム
事例概要	流体内の酸化鉄が絞り部に付着して容量不足になった。
(推定)原因

<p>高温 (200℃以上) 給水では、シッコール反応が促進されマグネタイトが生成される。これに流体力学的要因や静電的要因が組み合わさり、絞り部に酸化鉄が付着し易い。</p> <p>注) シッコール反応とは鉄鋼腐食の分野でボイラ水中にマグネタイトの沈積が起こる際の反応である。$3\text{Fe}(\text{OH})_2 \rightarrow \text{Fe}_3\text{O}_4 + 2\text{H}_2\text{O} + \text{H}_2$</p>
対策処置	①プロセス流体の性状管理。 ②スケール付着メカニズムを把握し、回避可能となる手段を講じる。 ③必要により型式変更も検討する。

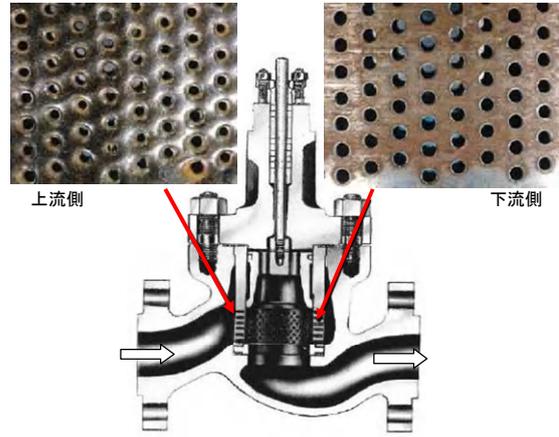
事例 3

件名	ケージ外周部の摩耗と小孔部の詰まり	
使用条件	流体／使用場所／使用期間 : 水／発電設備／試運転期間 圧力／差圧／温度 : 4.4MPa／2.0MPa／60℃	
仕様	弁／操作器型式／弁口径 : 多孔ケージグローブ弁／シリンダ式／8B 本体／ケージ材質 : 炭素鋼／マルテンサイト系ステンレス鋼	
部位	トリム	
事例概要	<p>ケージ外周側に異物による肌荒れと小孔に詰まりが確認された。 流れが直接当たる上流側にのみに確認され、反対側（下流側）は正常だった。</p>	
(推定)原因	<p>流体内の異物（溶接スパッター等の金属片）がケージ外周面に滞留し、水流によって衝突・擾乱を起こした。</p>	
対策処置	<p>①試運転前には十分なフラッシングを行う。 ②特に小孔ケージ、小 Cv 値のものについては、バイパス操作や短管に取替えてフラッシングするなど、詰まり対策に十分な配慮が必要である。</p>

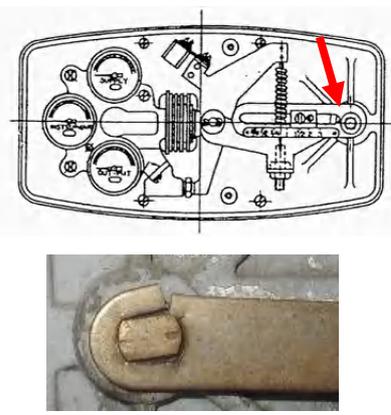
事例 4

件名	調節弁ポジションナ フィードバックレバー軸の固着による制御不良	
使用条件	流体／使用場所／使用期間 : C3 液体／液封重合槽／20 年超 圧力／差圧／温度 : 2MPa／1.5MPa／200℃	
仕様	弁／操作器型式／弁口径 : 単座グローブ／ダイヤフラム／10B 本体／プラグ／シート材質 : SCPH2／SUS316／SUS316	
部位	操作器 (P/P ポジショナ)	
事例概要	<p>ポジションナのフィードバックレバー軸が固着（軸受け材質：オイライトブロンズ）し、レバー連結部のガタ発生やフィードバックレバー折損に至り、制御不良によるプロセス変動が発生した。</p>	
(推定)原因	<p>作動頻度大による軸偏磨耗及び風雨等により集積した粉塵等が付着して固着に至った。</p>	
対策処置	<p>①定期検査項目および検査方法の見直し改善 ②設置環境の改善（カバー取付等） ③ポジションナ形式変更による改善</p>

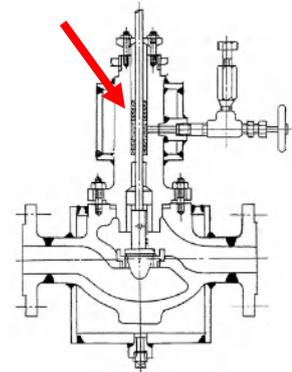
事例5

件名	駆動部選定不良による制御不良			
使用条件	流体/使用場所/使用期間 : C7+PP スラリー/重合槽/20年超 圧力/差圧/温度 : 5MPa/3MPa/200℃			
仕様	弁/駆動部型式/弁口径 : 単座グローブ/ダイヤフラム式/3B 本体/プラグ/シート材質 : SCPH2/SUS316/SUS316			
部位	駆動部			
事例概要	液封重合槽圧力制御用調節弁の整備を実施し復旧したところ、ハンチングが発生し制御不良となった。			
(推定)原因		パッキン材質	パッキン摩擦係数(N)	駆動部バネ定数(N/mm)
			必要値	測定値
	新設時	M#VG1-R+P#6616A	2530	310 316
	整備後	P#6528+P#6616A	2320	280 316
	対策後	V#VTF22+V#6399L	1240	190 750
(推定)原因	高度な精密制御が必要な駆動部選定時にグランド部摩擦係数など摺動部摩擦係数が設計に考慮されないまま、余裕の無い駆動部が選定された。その後、整備工事が施工されパッキンが新品となり、さらに他の摺動部の経年劣化もあり、摩擦係数が上昇した。摺動部全体の摩擦力と駆動力が拮抗したため調節動作が不安定になったものと思われる。			
対策処置	①特に高度な精密制御プロセスには、駆動力の余裕度を考慮することが必要。 ②プロセス条件と機器（操作器）選定条件、基準の確認 ③変更管理の徹底（部品変更時の設計条件および選定基準の確認）
