屋外貯蔵タンク維持規格

(2016年11月16日追補)

この追補は、平成27年12月24日に改定された“屋外貯蔵タンク維持規格”2015年版の追補である。
したがって、今後、**JPI-8S-6-2015**とは、この追補も含むものとする。

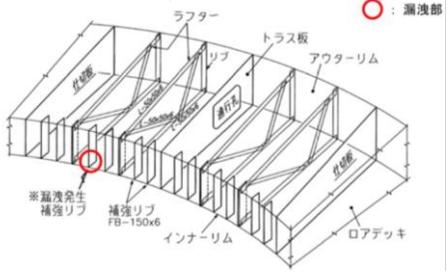
事例	年月日	油種	タンク形式	容量(KL)	事故概要及び原因	出典・備考
131	2018.6.28	ガソリン	FRT	9,000	<p>浮き屋根タンクポンツーンのポンツーン下板とインナーリムリブ板の溶接部で貫通割れが生じガソリンが漏洩した。(漏洩量約735L)</p> <p>原因は、リブ板とポンツーン下板溶接部の形状的応力集中が起点となり発生した疲労割れであった。</p> <p>タンク使用中の外力(シングルデッキの液面揺動など)による繰返し応力を受け、リブ板先端部の隅肉溶接ビードを起点に疲労割れが生じたと推定される。</p>

g) 内リムにリブ板が取り付けられている場合には、リブ板とポンツーン下板は溶接せず隙間を設ける。(タンク使用中の液面揺動によりリブ板とポンツーン下板の溶接部で応力集中が繰り返し生じ、疲労割れに至った事例がある)(事例1 1 1) (事例1 3 1)
