計 装 設 備 維 持 規 格

(2011年10月20日追補)

I 付属書 C 計装設備に対する雷保護対策

Ⅱ.6 付属書 A 調節弁・緊急遮断弁のトラブル事例

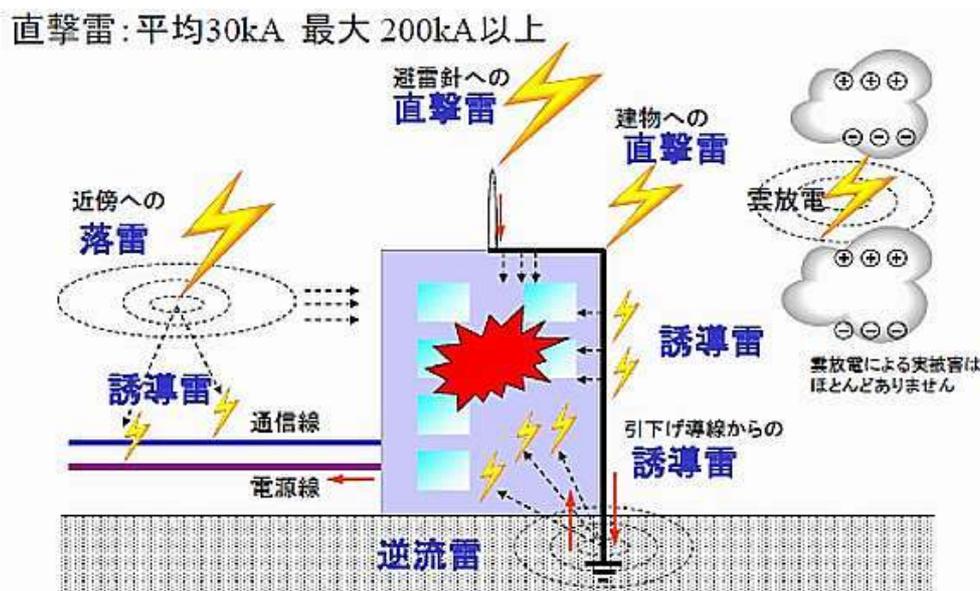
図 3.1.2 施設・設備への落雷と雷サージの発生

施設付近への落雷の場合には、雷電流の流入により落雷点付近の接地電位が上昇し、その影響で付近にある機器の接地電位が機器の耐電圧以上になると機器の絶縁破壊が起こり、機器に接続している接地線から破壊された機器を経由して信号線・電源線へ雷が逆流する。この逆流した雷で、次々に機器破壊に至るケースなどが考えられる。また、落雷によりメタルケーブルに誘導した雷サージによる IC 基板の損傷も多数報告されている。図 3.1.2 はこれら落雷による雷被害の発生の様子を模擬的に示したものである。

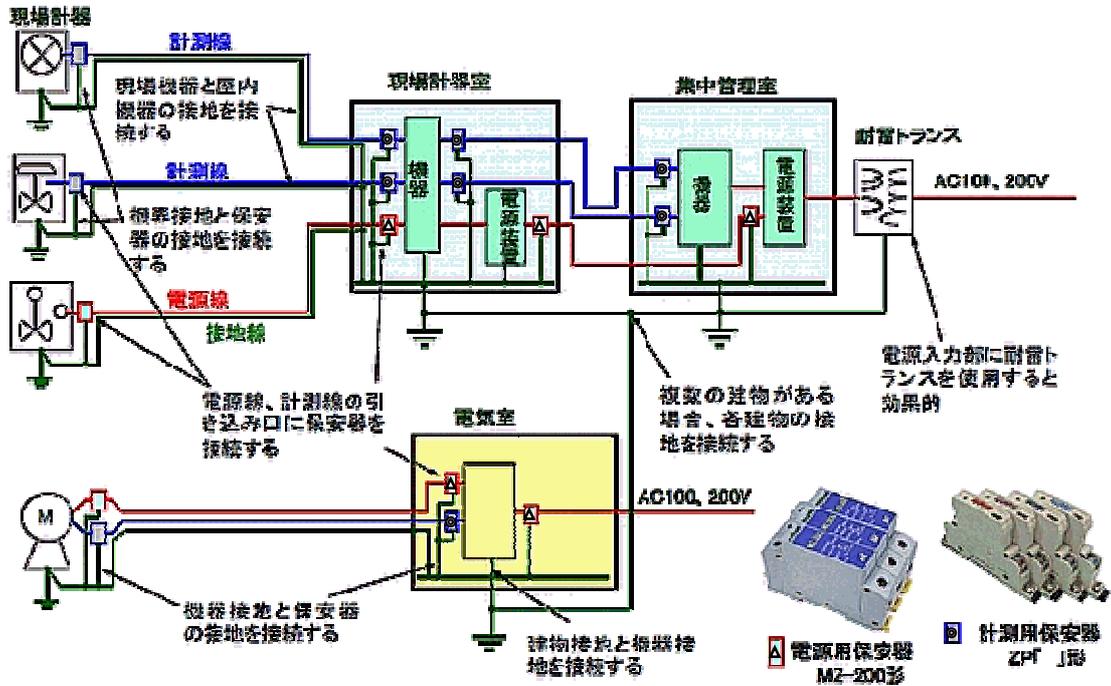
図 4.2.2 計測・自動制御回線の雷保護対策事例

以上のような雷保護対策の基本的な配慮の下に、計測・自動制御回線の雷保護対策事例を図 4.2.2 に示す。石油関連施設では現場装置側は防爆エリアになっている場合が多く、耐圧防爆型の SPD を用いる。計器室、管理室側は各回線が集中してくるため専用の多回線収容 SPD 盤を設け一括管理を行っている。
