電 気 設 備 維 持 規 格

(2011年11月15日追補)

この追補は、平成22年7月15日に改定された“電気設備維持規格”2010年版の追補である。したがって、今後、**JPI-8S-4-2010**とは、この追補も含むものとする。

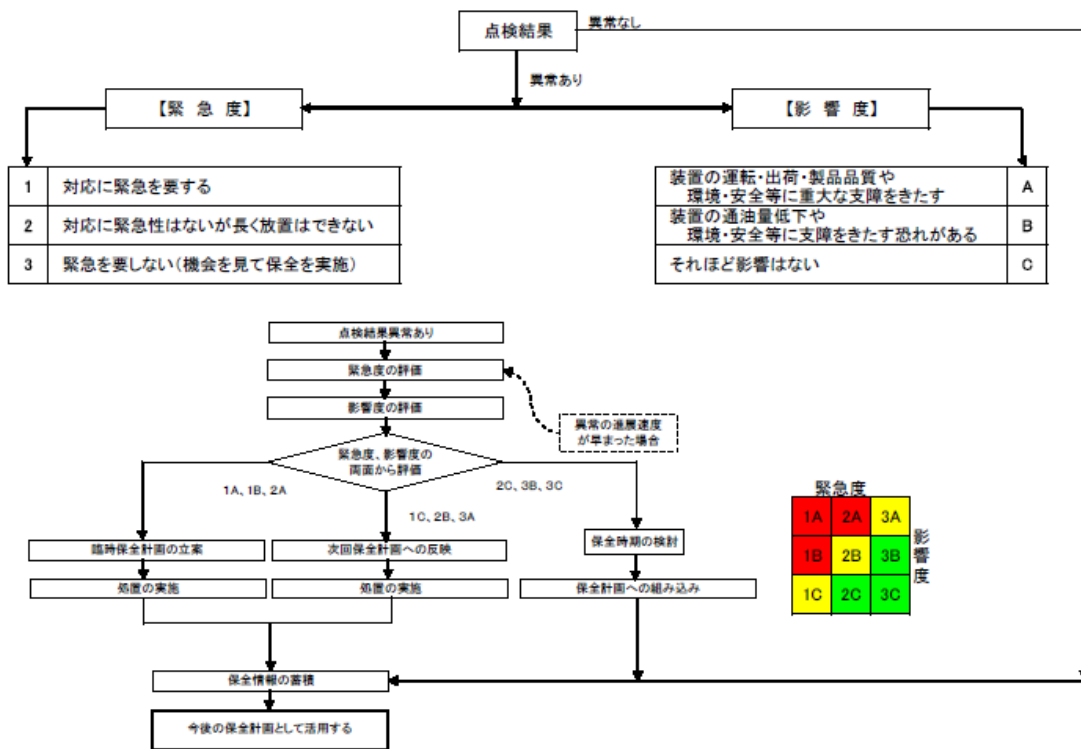
図 4.1.1 異常発見時の措置フロー (参考)

34.1 一般事項 電気設備はいろいろな部品の集合体で構成されたものが多い。一部が機能不全になった場合でも装置への影響度から運転を停止できないあるいは運転を停止したとしてもごく短時間しか許されない重要な設備が多い。したがって、運転中及び運転停止時に現場で行われる電気設備の補修工事は次回検査時までの設備の信頼性を確保し、事故の未然防止を図るため、適切な方法で施工しなければならない。また、点検により異常を発見し補修の必要を認めた場合、劣化の傾向が顕著に現れた場合においては、状況、範囲などを確認し、適切な対策を検討する。~~その内容、緊急度に応じた措置を行なう。~~ 参考に図 4.1.1 に措置フローを示す。

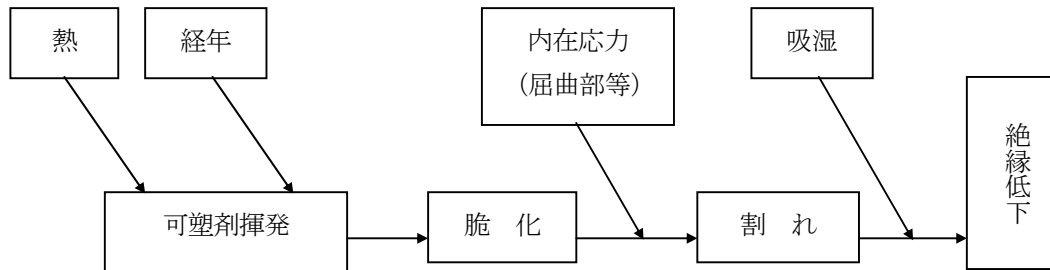
図 2.3.1 制御配線（絶縁被覆）の劣化要因

2.3.8 制御配線 制御配線の劣化は絶縁被覆が主であり、その要因は熱的要因、機械的要因及び吸湿である。図 2.3.1 [6] に劣化要因とプロセスを示す。

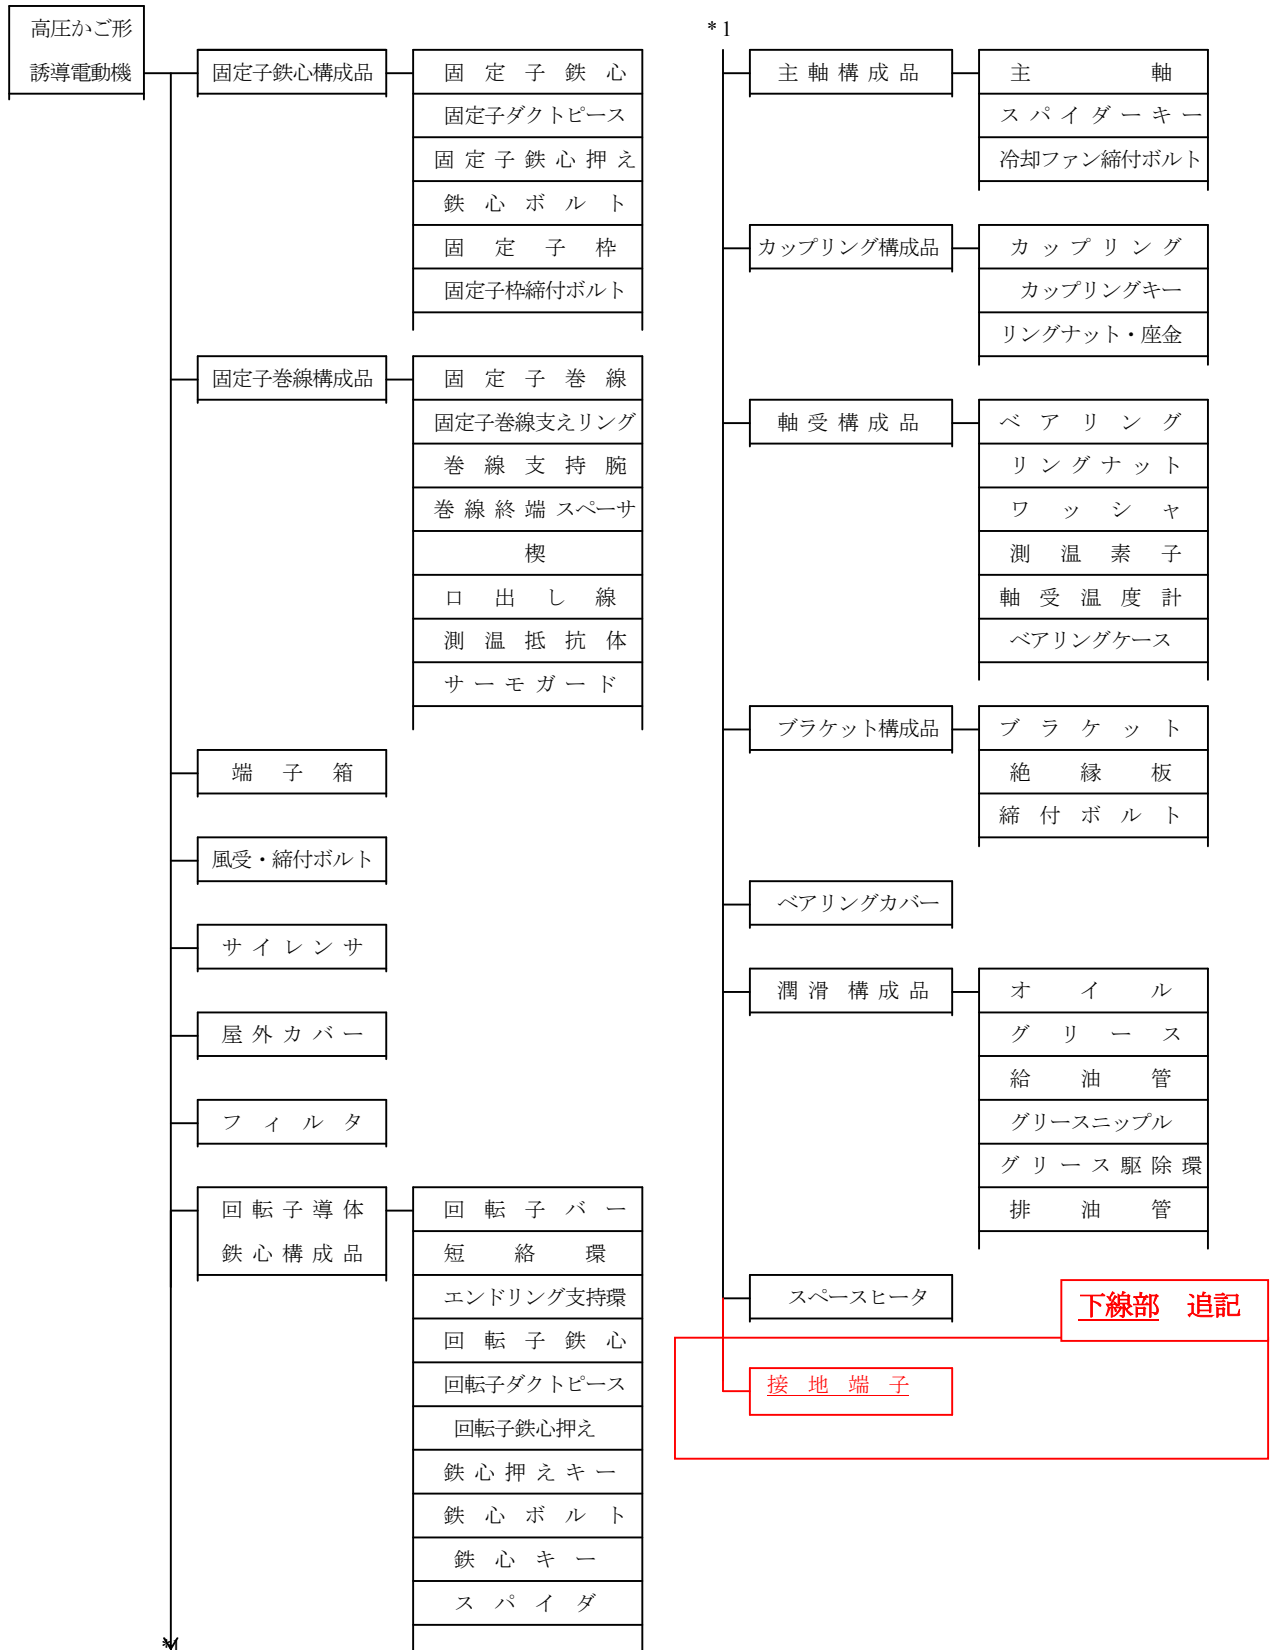
図 2.1.2 高圧かご形誘導電動機の機器構成 (例)

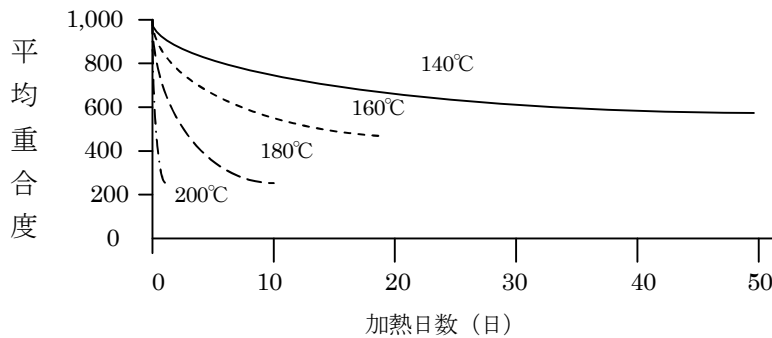
備考 この図は、電気協共同研究会第54号(その1)(油入変圧器の保守管理)による。

図2.1.2 平均重合度と加熱日数との関係^[1]

平均重合度と加熱日数の相関関係は、おおむね図2.1.2^[1]のとおりである。

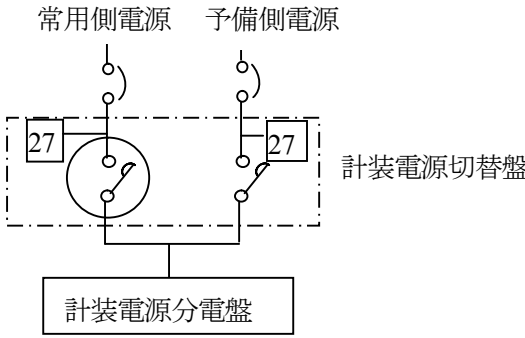
| 【参考】 低圧電磁接触器開放事例 (2010年)】 | |
|---|--|
| 状 況 | 計装機器関連の故障警報が発報。現場調査の結果、計装電源分電盤が停電していた。給電元の計装電源切替盤の受電点では常用/予備側共に正常に受電していたが、電源切替に使用している電磁接触器が常用/予備側共開放しており、計装電源分電盤へ給電できていなかった。 |
| 原 因 | 当該電磁接触器(設置から約16年使用)に搭載されている電子ユニット内の電解コンデンサが劣化し、誤動作(開放)した。 [参考に、メーカー情報では、電子ユニットを搭載している電磁接触器の寿命は、電解コンデンサの寿命により約10年～15年であった。] |

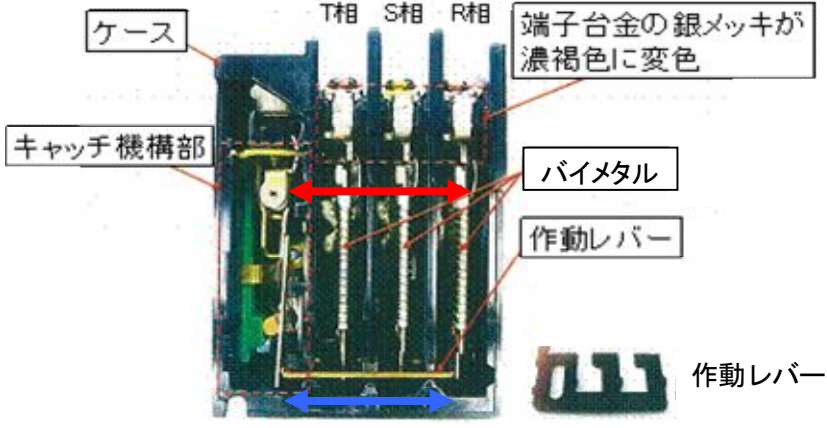
| 【参考 MCC サーマルリレーの動作特性不良 (2009年)】 | |
|---|---|
| 状況 | <p>2009年2月、MCCのサーマルリレーが動作し、誘導電動機がトリップした。サーマルリレーの特性試験を行った結果、設定電流の100%で動作した。(110%不動作、125%動作のリレーを採用していた)</p> <p>設置年数15年以上使用のサーマルリレーについて類似品の調査を行ったところ、多数の動作特性が初期管理値より外れていた。</p> <p style="text-align: center;">サーマルリレー内部写真(使用年数17年)</p> |
| 原因 | <p>サーマルリレーのバイメタル部の発熱等によってケースの熱収縮が進行して、動作性能に影響する部品の寸法が変化した。(最大0.48mm) これにより動作ストロークが減少したため、基準よりも低い電流で動作するようになった。</p> <ul style="list-style-type: none"> ・赤線の部分 (バイメタルとキャッチ機構の距離) : 新品 40.84 mm ⇒ 当該品 40.36 mm ・青線の部分 (作動レバー) : 新品 39.02 mm ⇒ 当該品 38.87 mm |

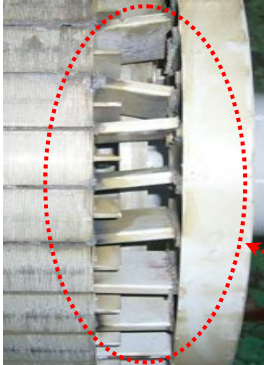
| 【参考 回転子バー折損事例 (2010年)】 | |
|---|---|
| 状 況 | <p>1) 当該電動機はA/B/Cの3台が存在するが、C号機が電動機運転中に過電流でトリップした。</p> <p>2) 電気的特性(巻線抵抗バランス、絶縁抵抗)調査するも異常なし。⇒固定子側は健全。軸受等、回転系の健全性確認後運転再開時に、電流値が高い状況を確認。</p> <p>3) 隣接のA号機と電動機入替した所、電流値が35%程度高いことを確認した。</p> <p>4) 電動機分解点検結果、回転子バーが折損していることを確認。</p> |
| 原 因 | 当該電動機は多頻度始動停止で使用しており、メーカー設計寿命10,000回に対し、40,000回程度(推定値)の始動停止を行ったため、機械的ストレスで回転子バーが折損した。 |

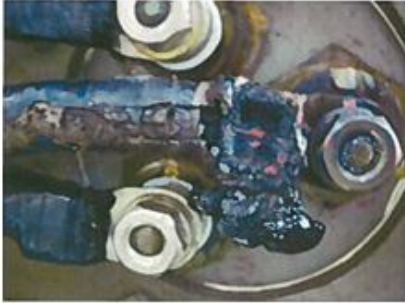
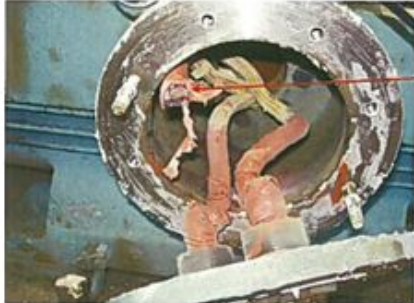
| 【参考 低圧電動機の口出し線焼損 (2011年)】 | |
|---|---|
| 状況 | <p>主機電動機を予備機側に切り替え、次の日に予備機から主機へ再度切り替えを行おうとしたところ、主機電動機が起動しなかった。</p> <p>当該電動機の電源ユニットのMCCBがトリップ位置であったことから、負荷側に異常があるものと推測し調査したところ、電動機端子箱内でスタッドボルト、電源ケーブルが焼損し、口出し線が圧着端子部で断線していた。</p> <div style="display: flex; justify-content: space-around;"> <div style="text-align: center;"> <p>圧着端子部過熱痕</p> </div> <div style="text-align: center;"> <p>口出し線断線箇所</p> </div> </div> |
| 原因 | 圧着端子部分で口出し線（材料：銅）を曲げて接続されていたことにより、曲げ部分に経年的にストレスがかかり素線が断線した。 |

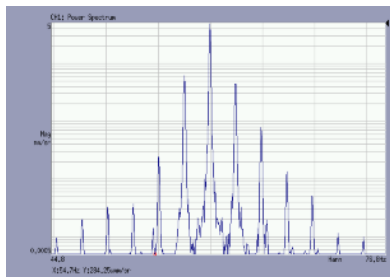
サンプル誘導電動機の仕様
3.3kV 60Hz 110kW 4P

【参考 周波数解析と実際の回転子バーの状況を観察した結果を紹介する。】

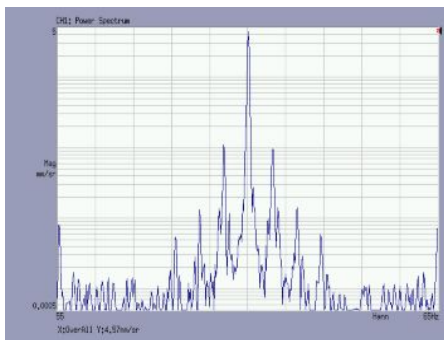
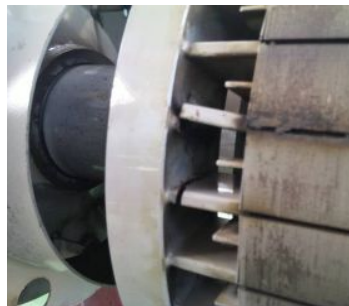
(事例 1) 折損数が多い時の電流スペクトル

f は基本周波数、s はすべりを示す。

破損すると側帯波が大きくなる。

3.5 回転子診断 回転子の劣化診断は、運転中の電流波形を周波数解析することにより、回転子バーの折損、回転子の偏心などの状態を推定するものである。

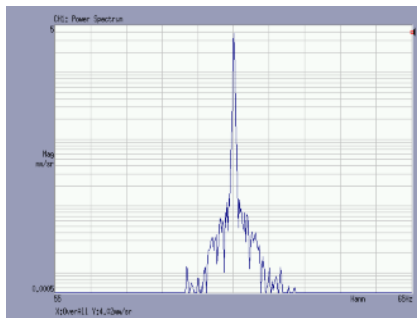
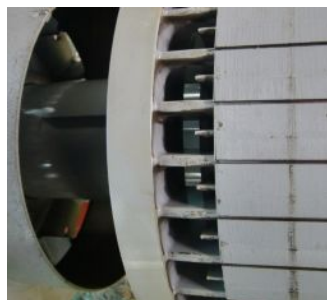
(事例 2) 折損数が数本時の電流スペクトル

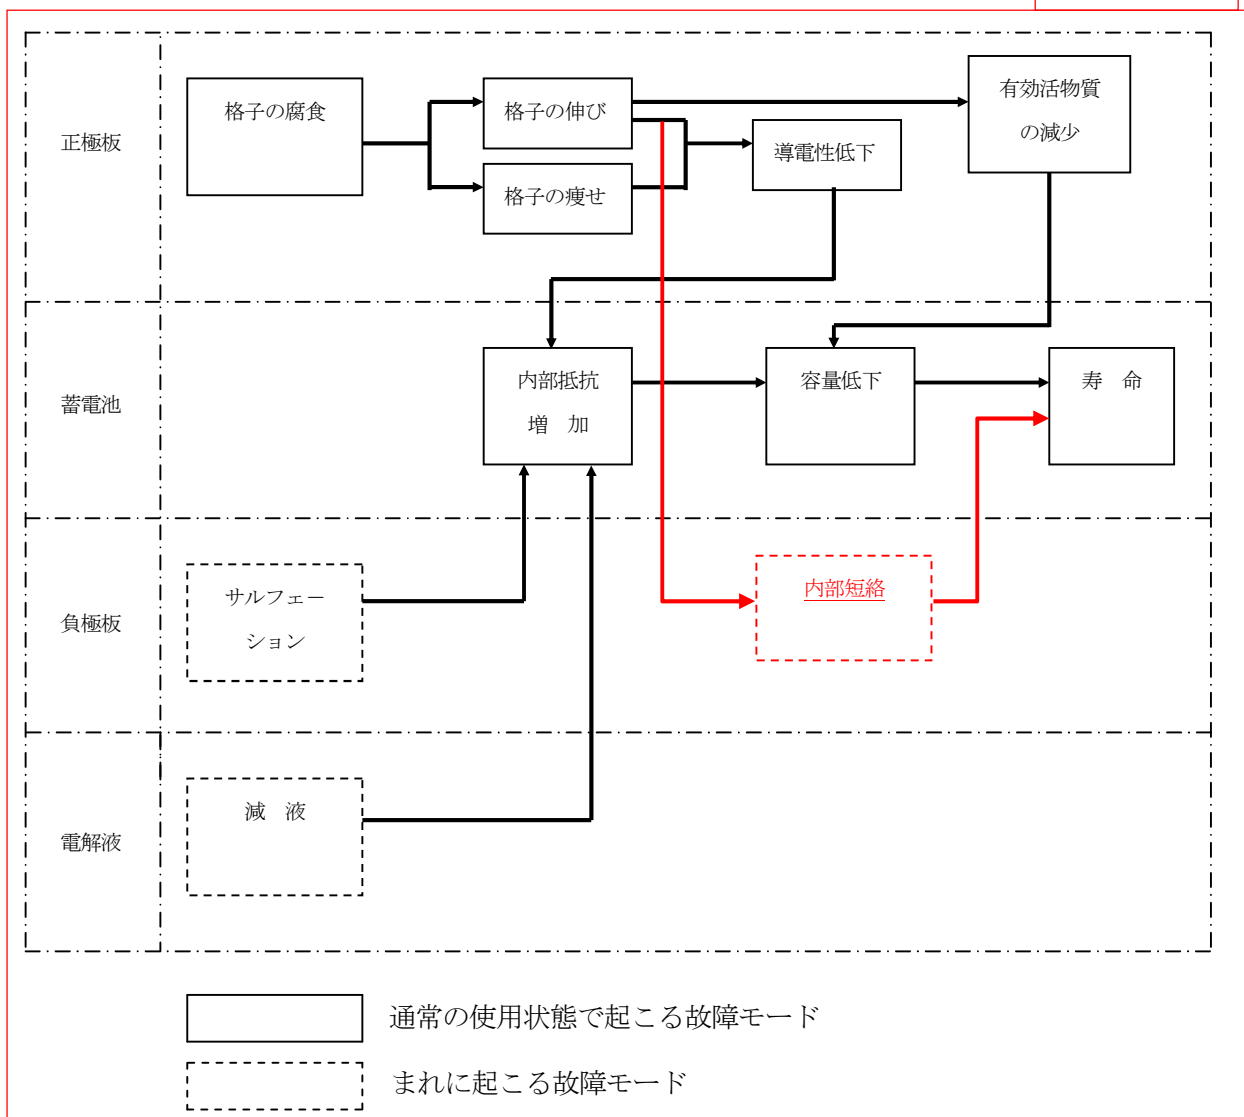
b) 制御弁式鉛蓄電池 制御弁式鉛蓄電池とは、通常の条件下では密封されているが、内圧が規定値を超えた場合ガスの放出を行う蓄電池で、電解液を補液できないものをいう。

- 1) 制御弁式鉛蓄電池は使用中、正極格子（鉛-カルシウム系合金）が徐々に腐食し、導電部の減少或いは格子の伸びによって、正極活物質との密着性が低下する。これによって有効活物質が減少して、蓄電池の容量が低下する。
